Nord Stream 2 Maakaasuputken rakentaminen ja käyttö Suomen talousvyöhykkeellä Ympäristötarkkailu ja tekninen seuranta Neljännesvuosiraportti Q4 2018

Päivämäärä	22.3.2019
Hanke	PO 17-5149
Asiakas	Nord Stream 2 AG
Asiakirjan tunnus	W-PE-EMO-PFI-RQU-892-RQU418FI-04

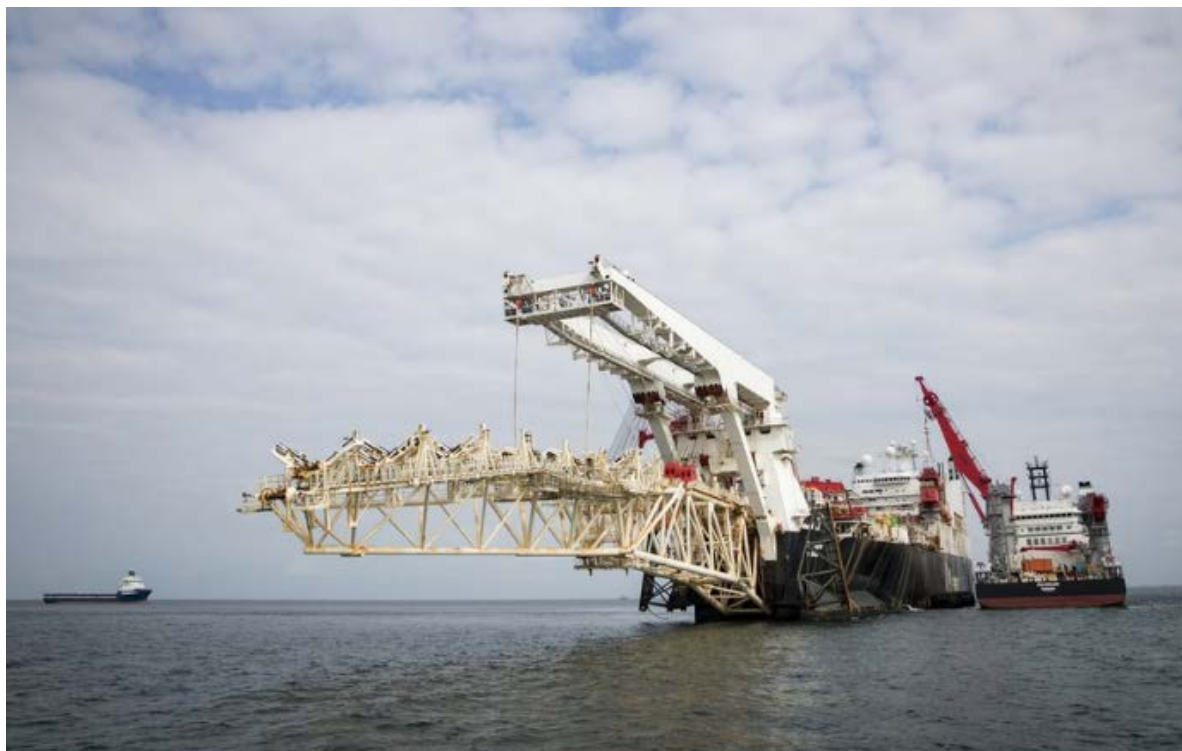
Kuva 6. Putkenlaskualus Solitairen mobilisointi Itämerellä elokuussa 2018. Oikealla puolella Solitaire-alusta avustava rakennusalus Fortitude, ja vasemmalla näkyy putkien kuljetusalus.

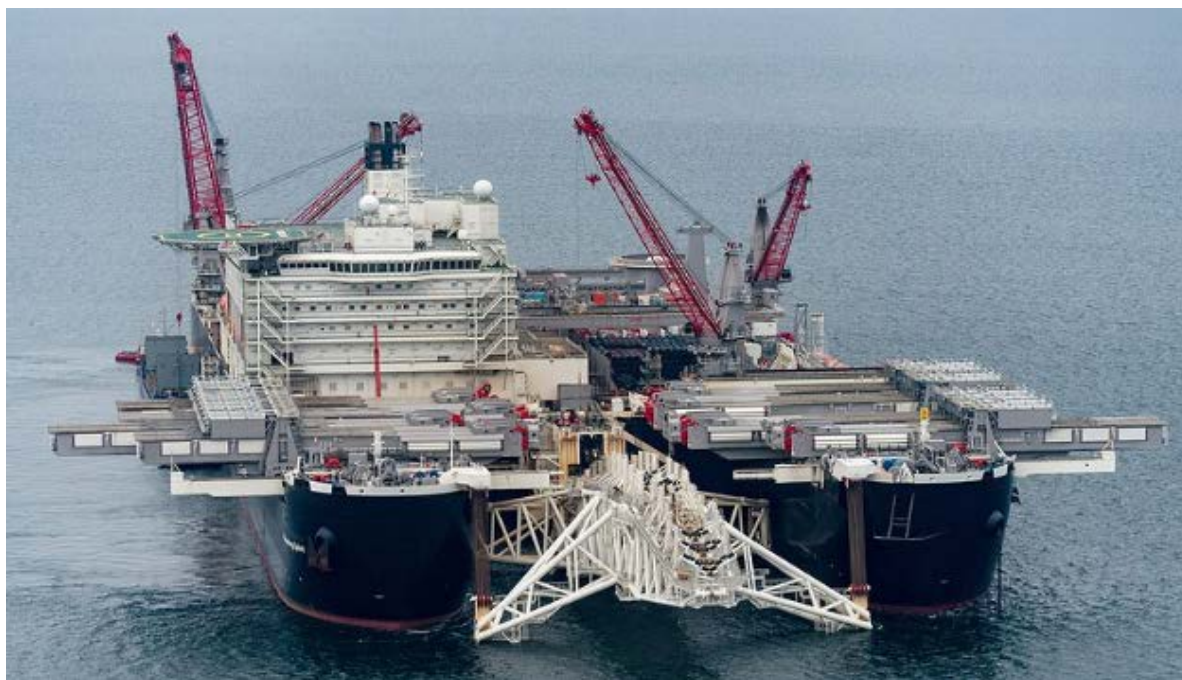
Solitaire-alus laski putkilinjan merenpohjaan kilometrikohtassa GKP 352, jonka jälkeen se siirtyi pois Suomen aluevesiltä 19.12.2018 (Kuva 6). Putkenlaskualus Pioneering Spirit korvasi Solitaire-aluksen ja aloitti putkenlaskun 22.12.2018 (Kuva 7). Pioneering Spirit-alus saavutti 31.12.2018 kilometrikohtaan GKP 376.

Kuva 7. Putkenlaskualus Pioneer Spirit aloitti putkenlaskun Suomen talousvyöhykkeellä 22.12.2018.
