Anläggning och drift av naturgasledningen Nord Stream 2 inom Finlands ekonomiska zon Miljö- och teknisk övervakning Kvartalsrapport Q2 2018

Datum	24.9.2018
Projekt	PO 17-5149
Kund	Nord Stream 2 AG
Dokumentkod	W-PE-EMO-PFI-RQU-892-RQU218SW-04

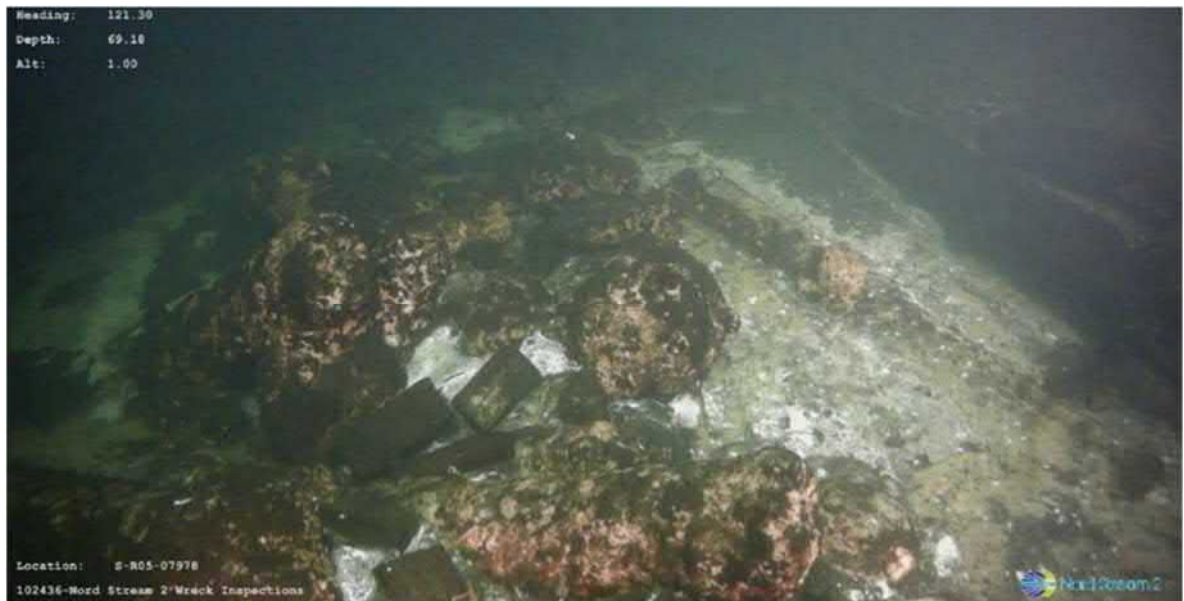
En vrakinspektion med en fjärrstyrd undervattensfarkost för utfördes från MV Stril Explorer den 6.5.2018 för övervakningsobjektet S-R05-7978. Vraket av en kanonpråm har bedömts vara ett kulturarv av intresse.

Bild 7. Vrakets midskeppsdel, kanoner, kanonkulor och avfallsföremål. Foto från inspektionen 2016, W-SU-DET-POF-REP-808-CHO001EN-01.

Objektet ligger ungefär 59 meter från den närmaste planerade rörledningen.

Avståndet till det närmaste planerade stenläggningsområdet är mer än 500 meter, och till den närmaste krigsmaterielröjningen 6,9 km.

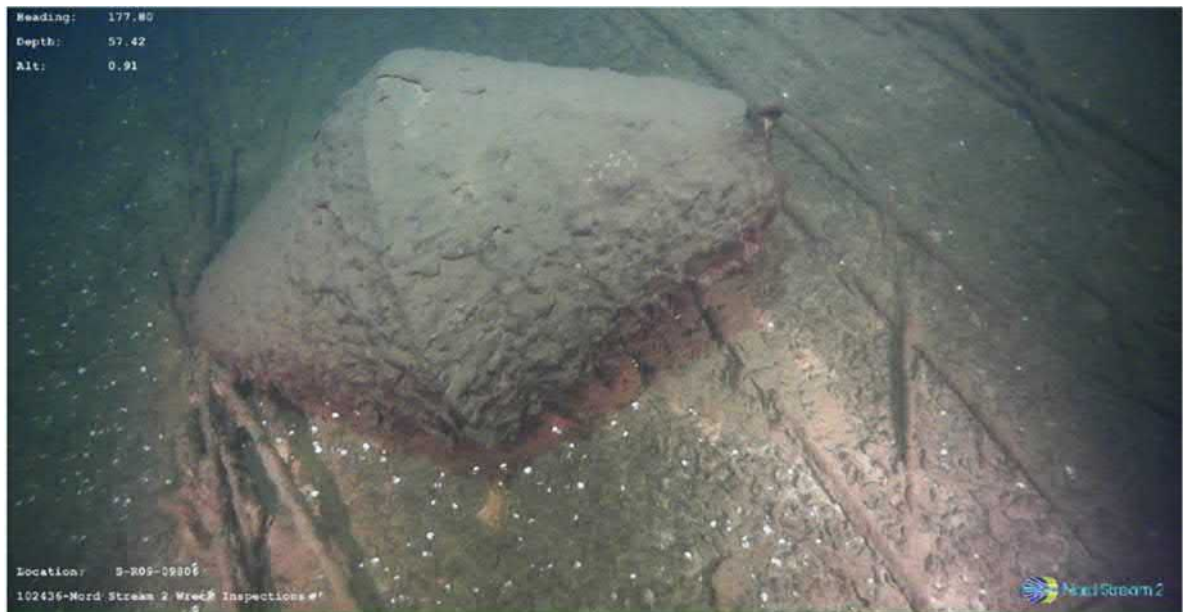
Bild 8. Boj fäst vid ubåtsnätet/vajrar (SD-Alt1-3372-J) från inspektionen 2016, W-SU-DET-POF-REP-808-WRK014EN-03

Havsbottnen i detta område domineras av exponerade bergsblottningar. Den östra randen av denna bergsblottning formar en brant stupande front (33 % lutning). Ubåtsnätet har antagligen lagts ut längs denna bergsblottning.

Endast de tillhörande flottörerna / bojarna och kabeln iaktogs under övervakningen. Ingen krigsmateriel eller annat avfall var synligt.
