NORD STREAM 2 ÅRSRAPPORT OM ÖVERVAKNINGEN 2018

Miljö- och teknisk övervakning av anläggningen och driften av
naturgasledningen Nord Stream 2 inom Finlands ekonomiska zon

Datum 21.10.2019

Projekt PO 17-5149

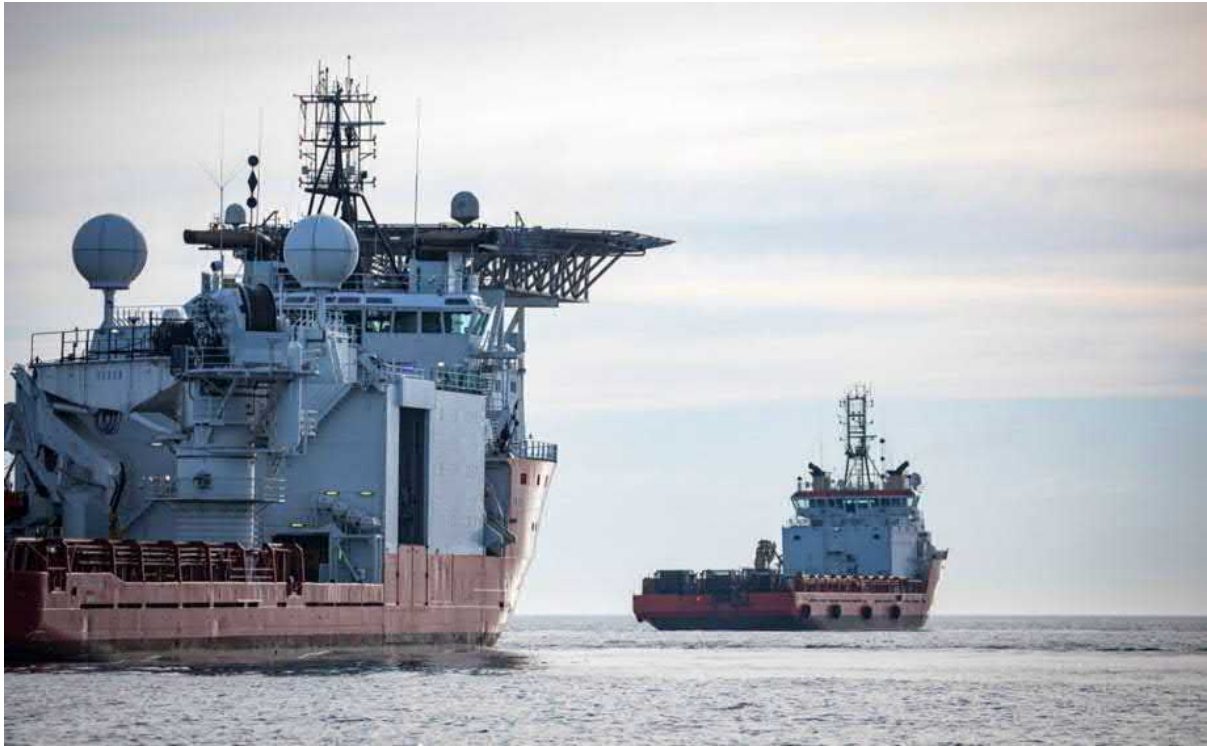
Bild 7. Krigsmaterielröjningsfartyget Stril Explorer och stödfartyget Blue Antares för installation av bubbelgardiner i arbete. Foto: © Nord Stream 2 AG 2018 / Axel Schmidt.

Röjningsarbetet utfördes av två flottor: MMT/Ramora och N-Sea/Bodac (Bild 7). Av 87 planerade röjningsobjekt var 15 inte krigsmateriel enligt den slutliga förundersökningen som gjordes under förberedelserna för de individuella röjningsplanerna. Dessutom röjdes två oförutsedda fynd. Sammanlagt röjdes 74 objekt (Tabell 5 och Bild 8). Av 74 objekt röjde MMT/Ramora 30 och N-Sea/Bodac 44 /7, 8/.

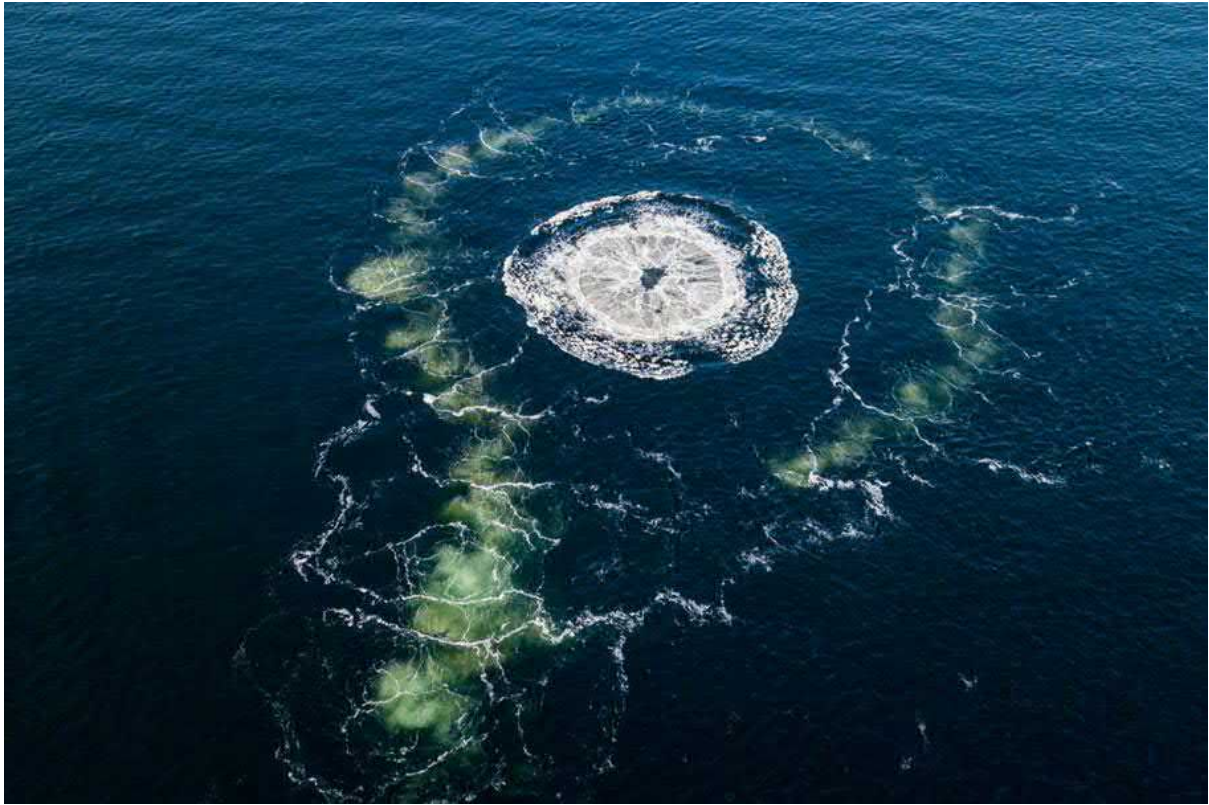
Bild 10. Bubbelgardin användes för att lindra undervattensbullret. Foto: © Nord Stream 2 AG 2018 / Axel Schmidt.

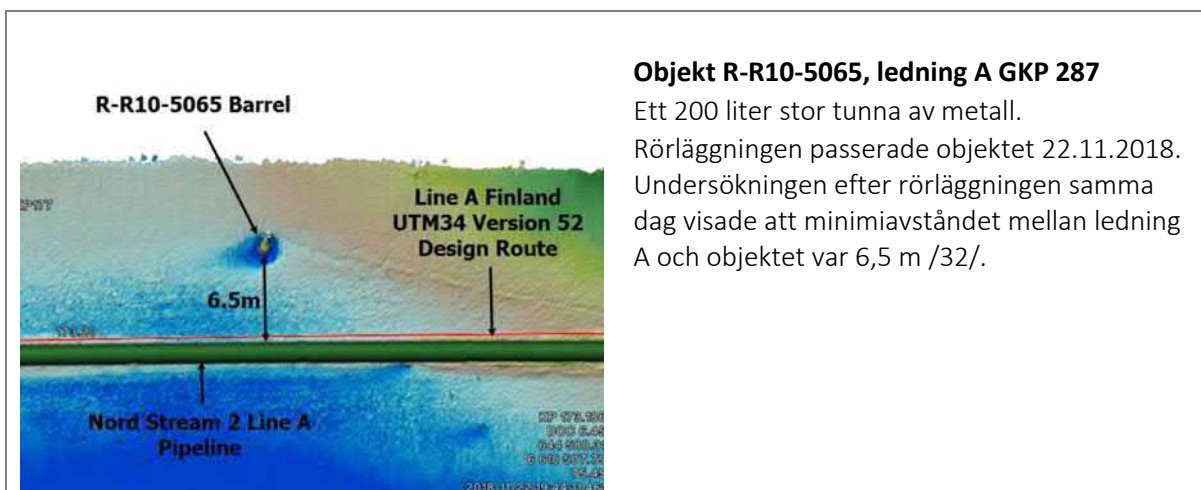
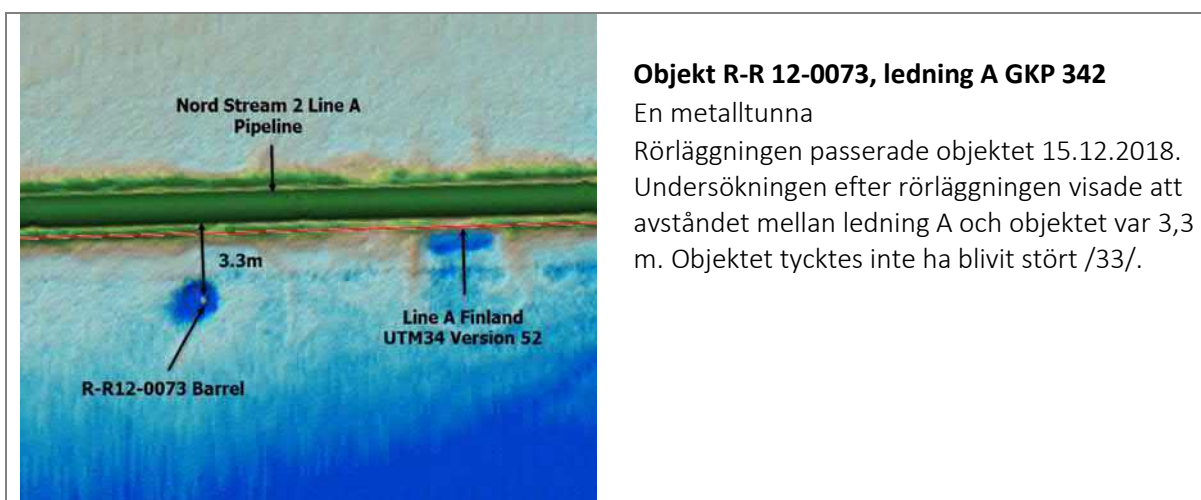
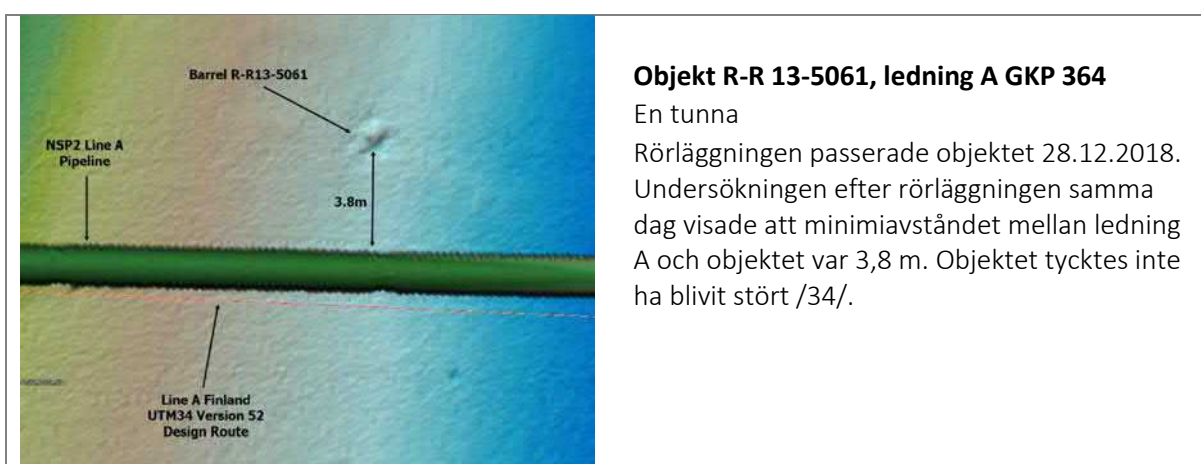
Bild 21. Passering av tunnor. Ledning A enligt planen (tunn röd linje) och den lagda rörledningen (grön).

NSP2 har förbundit sig att på bästa sätt försöka undvika 8 tunnor som ligger i rörläggningskorridoren inom Finlands ekonomiska zon i enlighet med dokumentationen i tillståndsansökan. Tre av dessa tunnor längs ledning A undersöktes (undersökning efter rörläggningen) under 2018 (Bild 21).

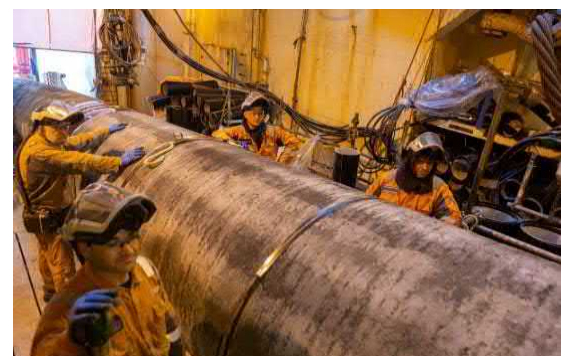
Förberedelse av rörledningen ombord före installationen © Nord Stream 2 AG 2018 / Thomas Eugster.

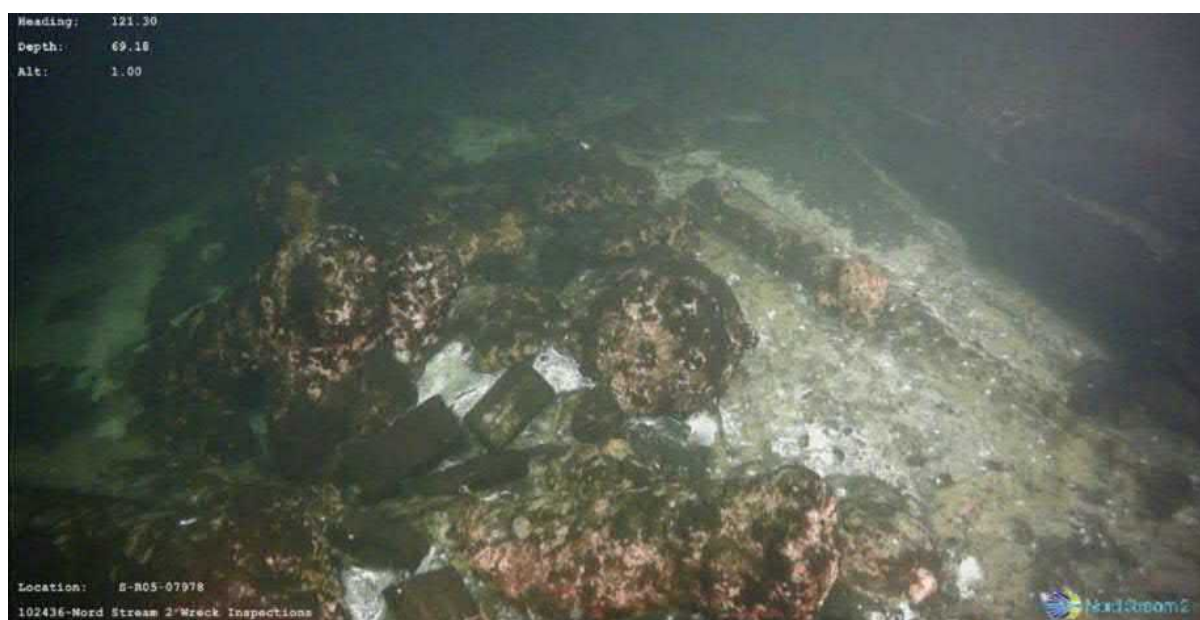
Bild 28. Vrakets midskeppsdel, kanoner, kanonkulor och avfallsföremål /42/.
